Input WIU wijk- en dorpsraden: Wensen en knelpuntenlijst Openbare Ruimte

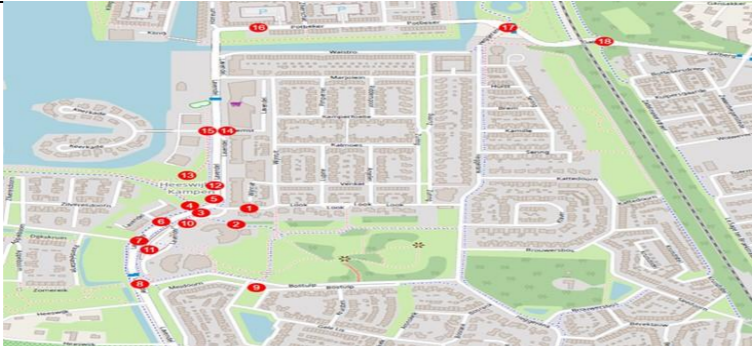
229	Cuijk WR Heeswijkse Kampen	Uit Werkgroep Verkeersveiligheid verbeterpunten.docx van de Werkgroep Verkeersveiligheid Een aantal punten overlappen met de punten van de werkgroep Fietsbelangen De plattegrond laat 18 plaatsen zien.
